Turvaa rengasriikon varalle

11-D paikkaa renkaan ennakkoon

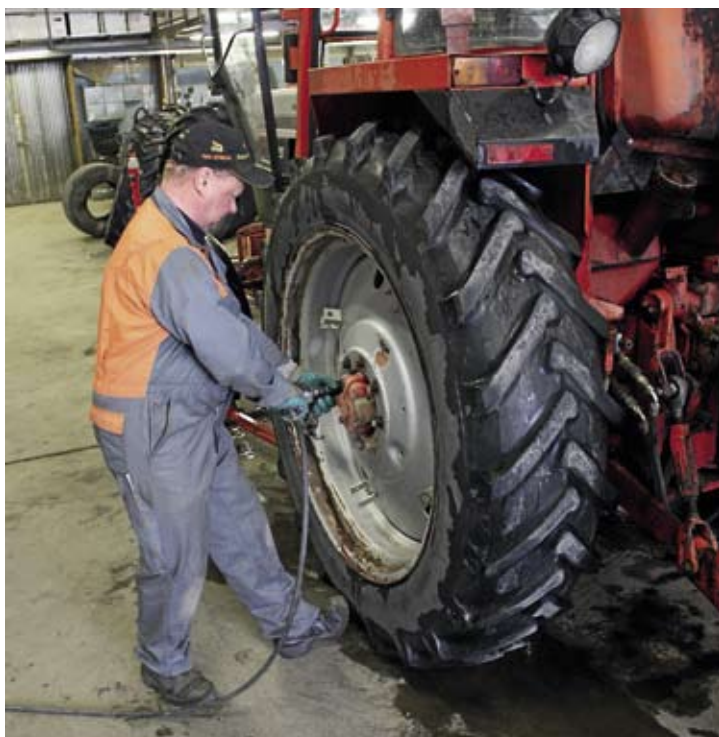
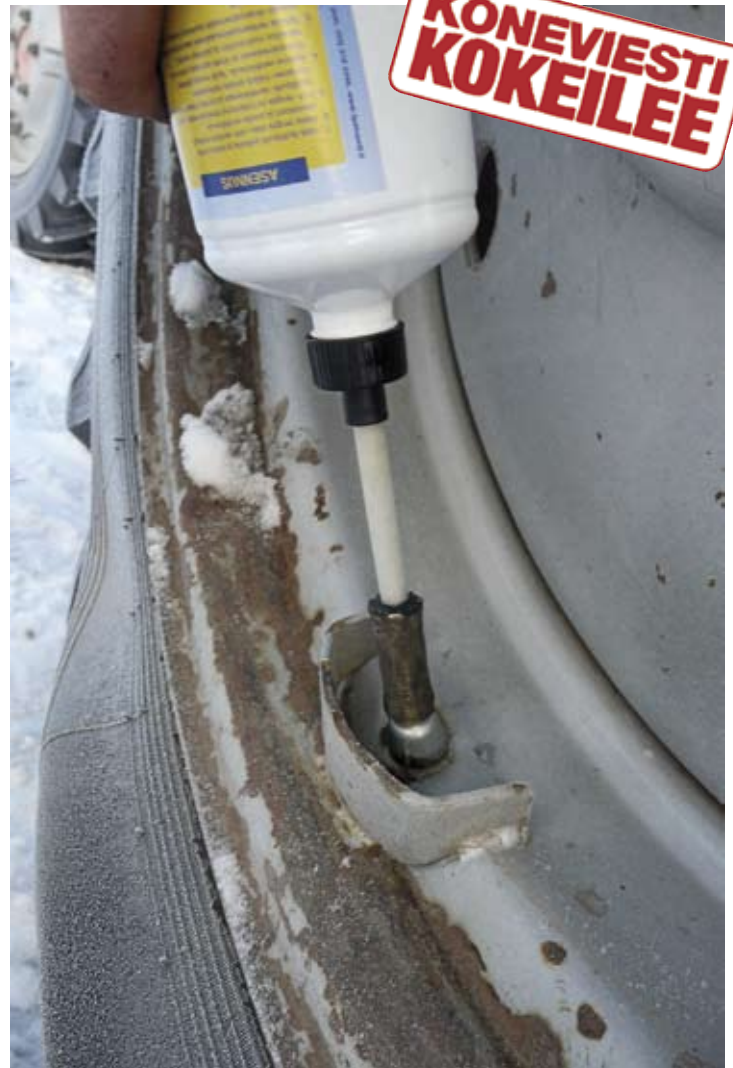
↑ Sisuskumilliseen 15.5 x 38-takarenkaaseen ruiskutettiin 11-D -paikkausainetta tammikuun 11. päivänä, 15 asteen pakkasen takia pulloa lämmitettiin kuumassa vedessä. Tämänkokoiseen renkaaseen pitäisi ohjeiden mukaan lisätä 11-D:tä seitsemisen litraa, mutta nyt tyydyttiin yhteen litraan, koska tarkoituksena oli vain seurata aineen olomuodon muutoksia.

← Sisärengas irrotettiin 29. maaliskuuta, paikkausaine oli tällä välin kokenut mm. liki 30-asteen pakkasta. Traktoria oli ajettu maantienopeuksilla n.150 km, hitaampaa ajoa kertyi n.40 tuntia, pisin yhtämittainen tauko oli 9 vuorokautta.

Väite 11-D:n uudelleenkäyttömahdollisuudesta pani tekemään täysin lavastetun kokeen, missä ehjään 15.5 x 38-renkaaseen lisättiin ainetta litran verran. Käytännössä tuon määrän ei pitäisi riittää alkuunkaan tämän kokoluokan renkaan paikkaamiseen, mutta se ei ollut tarkoitukseen. Rengas oli puoliaktiivisessa käytössä kylmimpien talvikuukausien ajan, reilun 2,5 kuukauden kuluttua sisuskumi vaihdettiin ja aine ke-

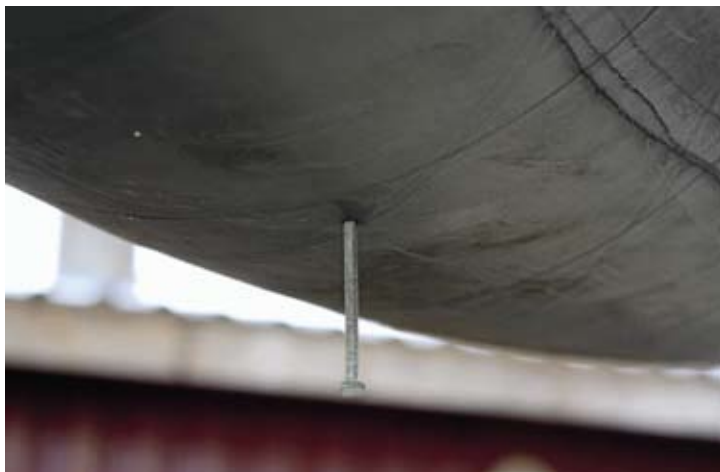
↑ Sisuskumiin kolmen tuuman naulalla tehty reikä tuotti toivotun tuloksen ja rengas alkoi tyhjentyä vienon vihellyksen sääestyksellä. Puhominen onnistui, onnistuisiko paikkaantuminen?

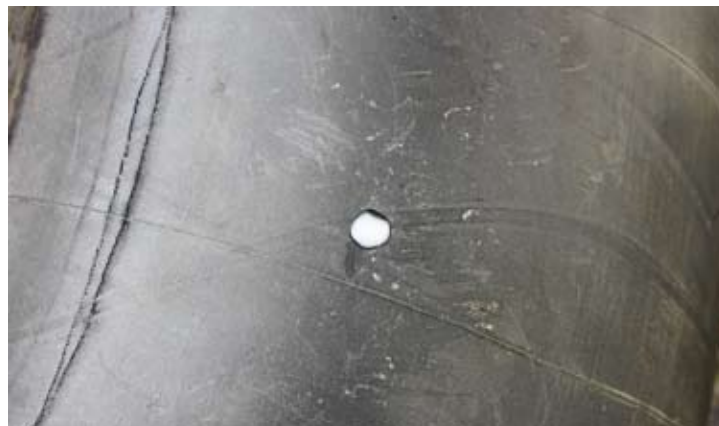
↑ Pienen pyörittelyn jälkeen reikään ilmestyi vaaleaa limamaista ainetta ja ilman purkautuminen katkesi välittömästi. Aineen pyyhkiminen reiän päältä ei aiheuttanut uutta vuotoa, eikä edes tosi painavan ukon renkaan päällä hyppiminen. Vuoto uusiutui vasta naulan painaluksella, tällä kertaa reikä tukkeentui ilman renkaan pyörittämistä.

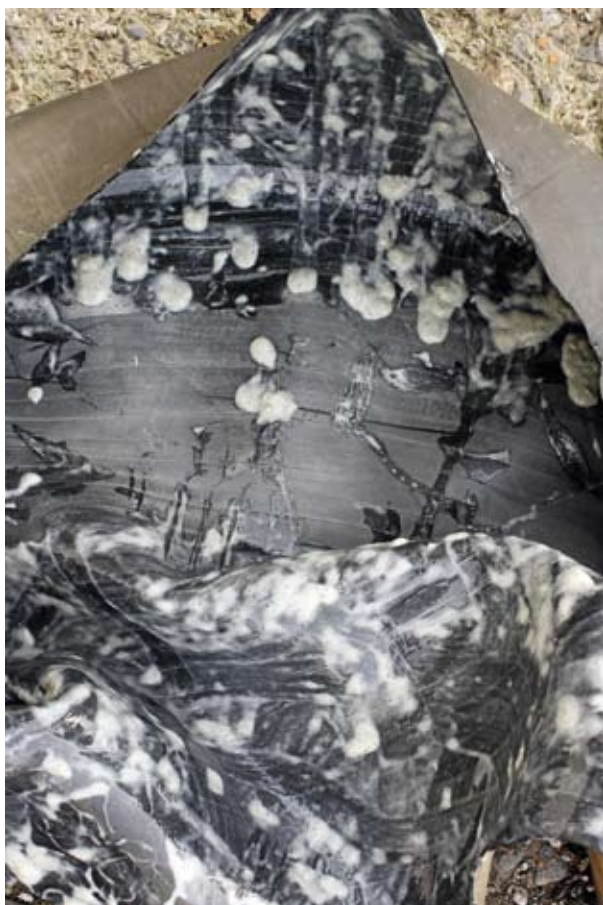
← Renkaan sisusta näytti tältä: paikkausainetta oli sen alimitoitetusta määrästä huolimatta melko kattavasti ulko- ja sisäkehillä, reunoilla harvakseltaan. Epämääräisestä ulkonäöstään huolimatta 11-D on lähes hajutonta ja ennen kaikkea myrkytöntä. Seoksen ykkösaine on propyleeniglykoli, eli sokerialkoholi, jota käytetään mm. lehmille asetonitau-din ehkäisyyn. Tätä mössöä ei kannata antaa karjalle; on kallista ja sisältää lisäksi kumikuituja ym. ylimääräistä.

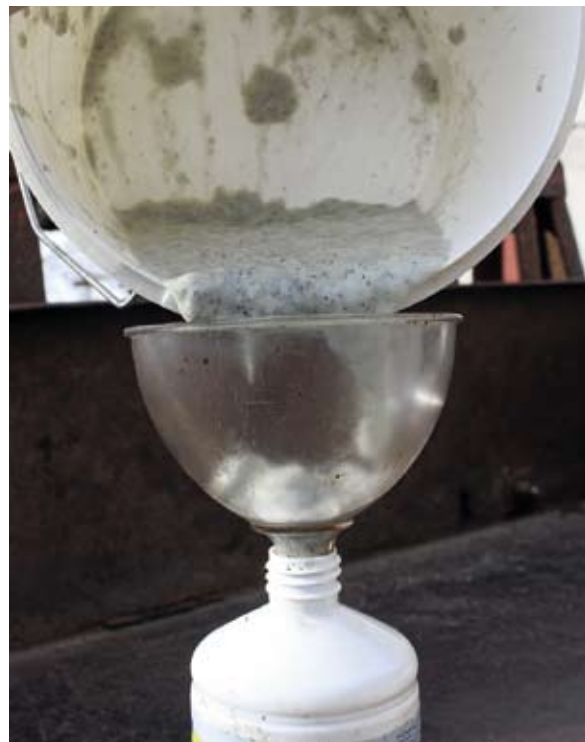
↑ Renkaan vaihtojen yhteydessä 11-D voidaan kerätä talteen ja käyttää uudelleen lukemattomia kertoja. Yhdestä litrasta pystyi kohtuullisella vaivalla saamaan takaisin pulloon seitsemisen desiä, eli hävikkiä syntyy jonkin verran.

rättiin mahdollisimman tarkkaan talteen. Litrausta pystyi kohtuullisella huolellisuudella kaapimaan astiaan n. 7 desia. Hyviä välineitä olivat jääraappa ja muovikauha.

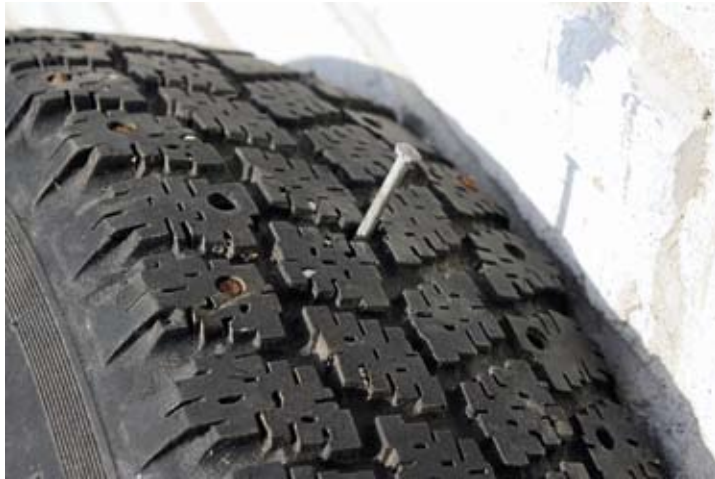
↑ Sitten kolmituumainen tökättiin autoperäkärryn varapyöränä toimineeseen tubeless-renkaaseen. Renkaassa ei vielä tässä vaiheessa ollut 11-D:tä, ja rengas tyhjenikin viidessä minuutissa.

Aine kierrätettiin autoperävauunun vararenkaaseen, joka oli ensin turmeltu naulalla ja puukolla. Traktorin renkaasta kaavittu vajaa litra riitti mainiosti 155R13-renkaalle. Ilmat alkoivat pysyä sisässä ensimmäisen pyöräytyksen jälkeen, eikä 2,5 kilon paine vähentynyt yhtään vajaan sadan kilometrin ajomatalla 240 kilon sementtilastissa.

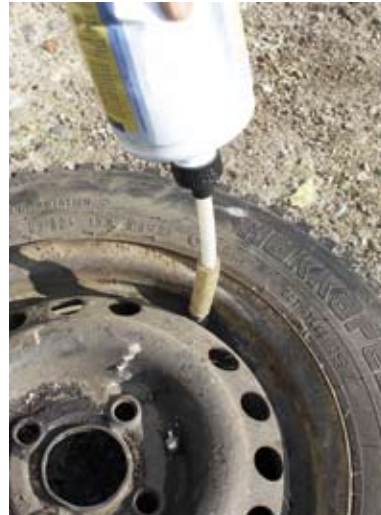
↑ Vajaa kolmevarttinen uusiokäyttö-annos siirtyi mutkattomasti renkaaseen. Venttiilistä on poistettava sisukset, täyttöputken ja venttiilin väliin tarvitaan sovite; pätkä 6-millistä letkua ajaa asian. 11-D on sikäli jähmeää, että omin avuin se ei valu venttiilin läpi, pieni pullon rustistelu tekee riittävän paineen. Venttiilissä saattaa joskus olla sikäli ahtaat paikat, että sitä on välillä rassattava auki vaikka rautalangalla. Täytön jälkeen normaalipaineet sisälle ja liikenteeseen. 7 desin täytömäärä on autonrenkaalle vähintään riittävä.

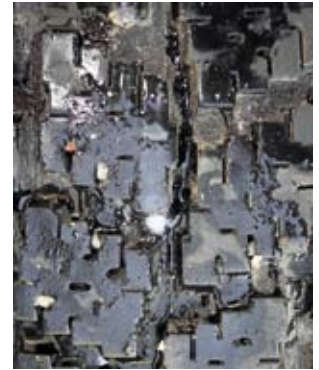
↑ Yksi pyöräytys riitti reiän tukkeeksi, naulan jäljestä kertoi enää pieni määrä paikkausainetta renkaan pinnalla.

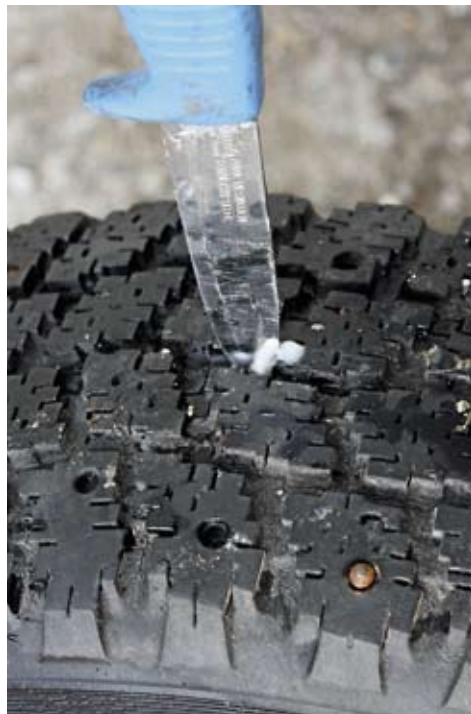
← Parin sentin syvyyteen tungettu puukko sai aikaiseksi komean vuodon.

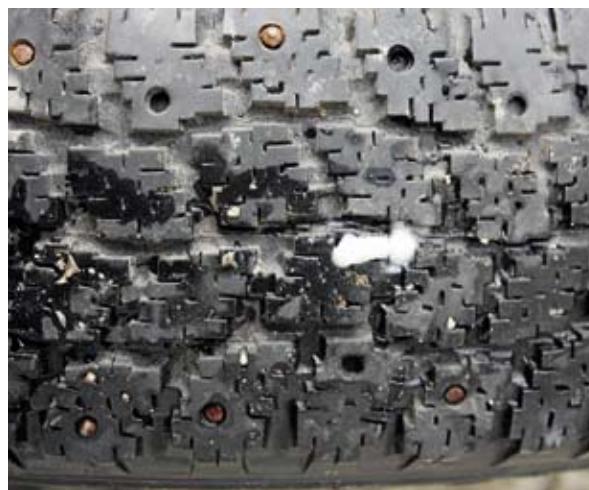
← Puukonkin jäljiltä rengas paikaantui yhdellä pyöräytyksellä. Sama 2,5 kilon paine oli tallella vielä seuraavana päivänä, mikä antoi uskallusta kokeilla rengasta varsinaisessa virassaan. Vajaan 100 km:n reissu kevätkuntoisilla sora- ja pikiteillä ei painetta vähentänyt, lastia oli kuuden sementtisäkin verran. Jähmettymätön ja vedellä poispestävä 11-D tuntuu toimivan, mikä tuntuu uskomattomalle; aina kun vastaavassa tilanteessa ei toimi kumiliimatkaan.
